Délibération n° 2024 – II - 007

**Ouvrages non retenus en système d'endiguement sur le Béranger, l'Arselle, le Malsouche, le Goncelin et la Bourne**

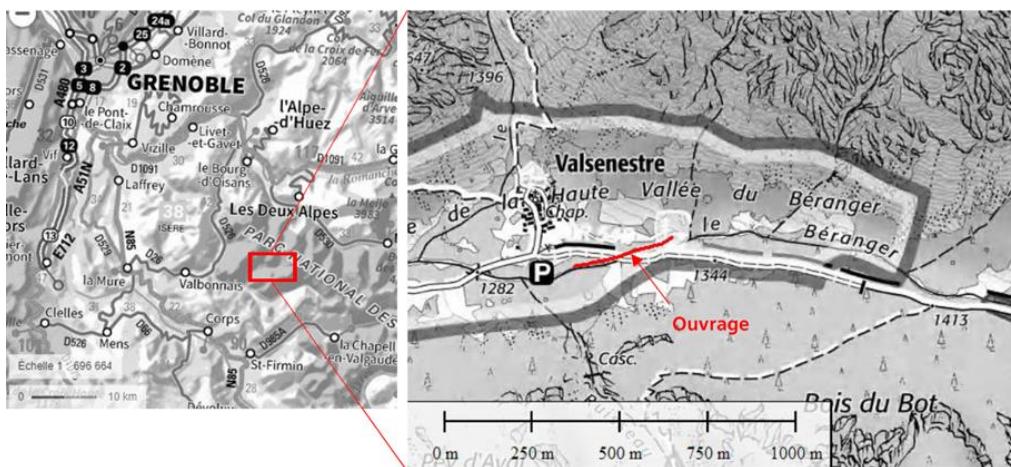
Figure 1 : Localisation de l'ouvrage du Béranger

L'ouvrage en remblai d'une longueur de 350 ml, réalisée en rive droite du Béranger, est localisé en amont du village de Valsenestre (Figure 1). Cet ouvrage massif a un parement coté torrent en pierres très bien agencées. Il a par la suite été ajouté devant ce parement des protections en blocs préfabriqués de béton. L'ouvrage s'appuie sur des épis en pierres sèches probablement réalisés en 1928.

- L'analyse historique menée montre que depuis les années 1850 aucune habitation et plus largement aucun bâtiment n'a été impacté par des crues et des débordements du Béranger à Valsenestre, y compris avant la construction en 1928 de l'ouvrage de correction torrentielle. Les dégâts se sont toujours limités aux ponts et aux champs avoisinants le torrent.

- L'ouvrage construit à Valsenestre se situe au milieu d'une zone soumise aux divagations historiques du Béranger qui ont formé la large plaine alluviale. La carte d'état-major ou le rapport établi suite à la crue de 1928 confirment les possibilités de mobilité latérale du torrent qui a vraisemblablement motivé l'édition de l'ouvrage.

- Le lit du Béranger pourrait être soumis à un phénomène d'engravement au droit de l'ouvrage, ce qui aurait pour effet de solliciter directement l'ouvrage, sans pour autant le mettre en charge du point de vue hydraulique.

- L'ouvrage agit davantage comme un épi visant à recentrer le lit du Béranger au milieu de la vallée que comme une digue ;
- Dans l'état actuel du lit, l'ouvrage n'est pas mis en charge, y compris pour une crue centennale ;

- Il n'y a pas d'enjeux humains dans la zone d'aléa.
- Les profils en travers réalisés au droit de l'ouvrage montrent qu'en l'état actuel, une mise en charge de l'ouvrage paraît d'autant moins probable que la rive opposée est plus basse que la crête de l'ouvrage. D'éventuels débordements se feraient préférentiellement sur cette rive gauche, où les enjeux sont inexistantes ;

Le SYMBHI n'envisage pas pour ces raisons de classer l'ouvrage en système d'endiguement. Le diagnostic réalisé par les services du RTM a permis de confirmer que la fonction première de l'ouvrage était la gestion du transport solide et la protection vis-à-vis la mobilité latérale du lit du torrent. Sa mise en charge se fait avec des débits et hauteurs d'eau très faibles et le sur-aléa hydraulique en cas de brèche dans l'ouvrage peut être considéré comme quasiment inexistant. L'ouvrage a cependant une fonction de correction torrentielle importante pour les terrains en rive droite du Béranger et, à une échelle plus vaste pour le hameau de Valsenestre si le torrent venait à divaguer. A ce titre, l'ouvrage sera régulièrement surveillé par le SYMBHI afin d'en assurer l'entretien et les travaux éventuellement nécessaires (notamment en cas de désordre) pour qu'il continue à bien jouer son rôle.

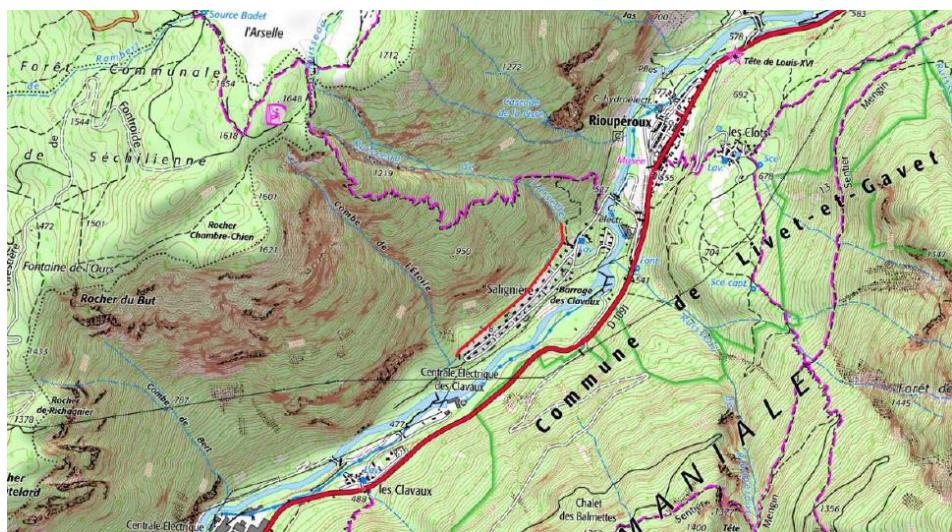
Figure 2 : Localisation de l'ouvrage de l'Arselle

L'ouvrage de l'Arselle est situé au hameau de la Salignière sur la commune de Livet-et-Gavet (Figure 2). Le torrent de l'Arselle est un affluent rive droite de la Romanche. D'une longueur d'environ 800 mètres en rive gauche du torrent de l'Arselle, l'ouvrage est constitué principalement d'un mur en béton (qui démarre sur un épi en enrochements à la sortie des gorges du torrent) et par deux seuils situés sur la partie médiane du linéaire.

- Le mur a une géométrie de type « I », c'est-à-dire qu'il s'agit d'un mur vertical sans semelle. Son épaisseur est de 30 à 60 cm et la hauteur côté terre varie entre 2,20 m et 0 m (le mur est remblayé surtout sur sa partie aval en raison de la présence de jardins privés).

- Le mur est fondé sur deux types de fondations situées à maximum 1,50 m de profondeur : sur des blocs rocheux ou sur une base en gros béton.
- Des enrochements en pied de mur ou pied de banquette ont été mis en place en 2008 lors de travaux de confortement.

- À l'aval, le mur possède deux ouvertures jusqu'au terrain naturel en rive gauche. Ce sont d'anciens batardeaux obsolètes qui devaient permettre d'accéder au lit pour effectuer des travaux de curage ou permettre d'accéder à la rive droite du torrent. Ces ouvertures constituent des points de mise en eaux progressive d'une éventuelle zone protégée.

- D'importants dépôts dans le lit de l'Arselle sont issus de curage ou liés au transport sédimentaire par le torrent. Les deux seuils situés sur la partie médiane du linéaire permettent le dépôt de matériaux sur la partie amont du système.

- Les modélisations hydrauliques montrent une mise en charge non significative du mur sans débordement côté terre par des crues torrentielles centennales. À l'aval, l'ouvrage permet d'accompagner les écoulements du torrent.
- La mise en charge des ouvrages latéraux se fera avec des débits et hauteurs d'eau très faibles au regard de l'enjeu sédimentaire. Le sur-aléa peut être considéré comme quasiment inexistant.
- La fonction première de l'ouvrage concerne plutôt la gestion du transport solide : en cas d'apports substantiel de matériaux par le torrent, il joue le rôle de plage de dépôt. Il limite aussi les risques de divagation torrentielle. L'expertise du RTM a été sollicité et conforte ces résultats.
- L'ouvrage joue donc uniquement le rôle de séparation physique entre les propriétés privées du hameau de la Salinière et le torrent.

Le SYMBHI n'envisage pas de classer l'ouvrage en système d'endiguement. Le diagnostic réalisé par le bureau d'étude Egis, appuyé par l'expertise des services du RTM, a permis de confirmer que la fonction première de l'ouvrage était la gestion du transport solide. Il existe un réel intérêt d'opérer à des interventions de curage, en cas de crues successives, et d'entretien de la végétation du lit. Considérant l'intérêt de maintenir la fonctionnalité de l'ouvrage pour la protection du hameau, un plan de gestion des matériaux ainsi qu'un dossier de reconnaissance d'antériorité seront lancés par le SYMBHI. Une réflexion sera également menée en parallèle au sujet de la maîtrise foncière.

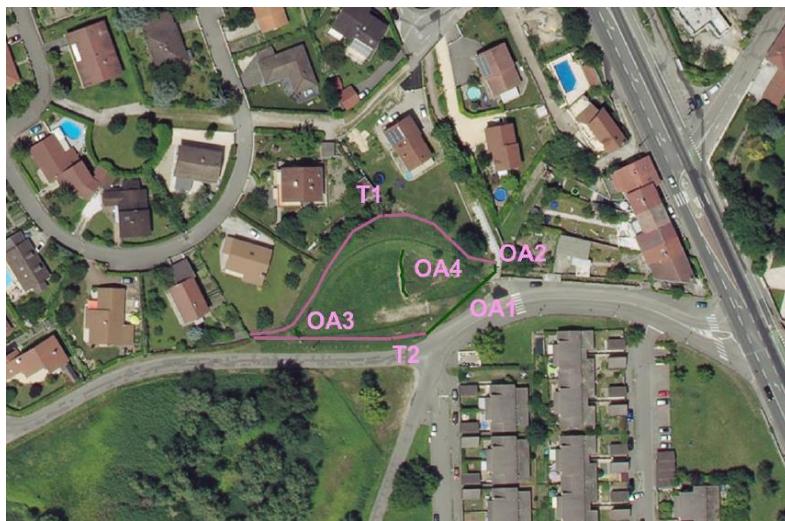
Figure 3 : Localisation des ouvrages de la Malsouche.

Les ouvrages se situent sur la commune de Voreppe et représentent un linéaire de protection d'environ 115 mètres (Figure 3). Ils sont constitués de 2 tronçons distincts et homogènes en surélévation par rapport au terrain naturel (T1 et T2), d'un talus de berge qui sépare le bas de la plage de dépôt et la route (OA1), d'un ouvrage d'entrée (OA2), d'un ouvrage de vidange (OA3) et d'un peigne au centre (OA4).

- Les ouvrages jouent un rôle important de ralentissement et stockage provisoire des eaux du torrent ;
- L'effet érosif est nul sur les ouvrages ;
- Suite à une visite terrain en janvier 2016, la DREAL avait observé que les ouvrages formaient un aménagement hydraulique.

Le SYMBHI n'envisage pas de classer l'ouvrage en système d'endiguement. Compte-tenu de ces éléments, cet ouvrage est un aménagement hydraulique (AH) et non un système d'endiguement (SE). Son volume étant inférieur à 50 000 m<sup>3</sup>, il ne relève d'aucune classe pour les aménagements hydrauliques. Le SYMBHI s'est engagé auprès de la commune de Voreppe à intégrer l'aménagement du bassin versant dans le cadre du PAPI complet 2026-2032. L'ouvrage continuera d'être entretenu par le Syndicat.

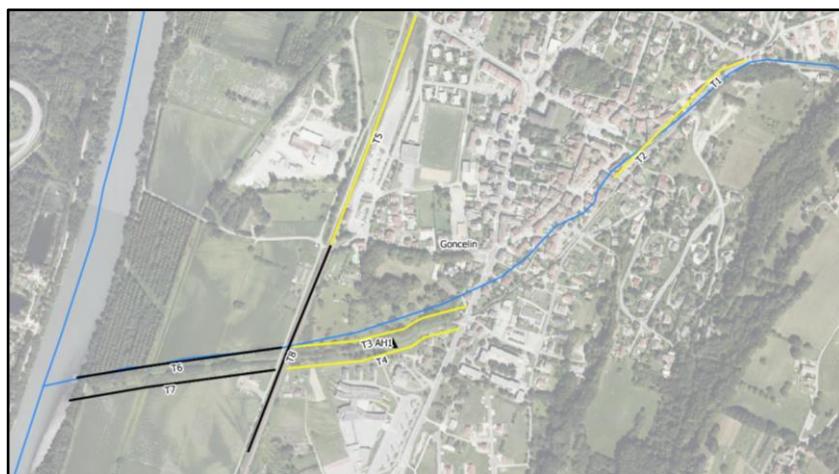
Figure 4 : Localisation des ouvrages du Goncelin.

Le linéaire étudié concerne des merlons de curages parfois consolidés par des remblais en aval de la RD523 sur la commune de Goncelin (Figure 4). Le torrent présente en effet une configuration de lit en toit et les berges, pourraient être considérées comme des digues.

- Au droit des ouvrages, le cours d'eau présente une configuration de lit en toit.
- Les tronçons étudiés n'ont pas été créés comme de véritables digues. Ils sont issus de produit de curage sans objectif de protection apparent.

- Il y a une forte hétérogénéité entre les hauteurs de digues. La rive droite étant nettement plus élevée que la rive gauche.
- Malgré la présence d'un merlon conséquent au droit des enjeux (gendarmerie et collège), probablement conforté pour des remblais, la zone potentiellement protégée serait inondée par un contournement en amont pour une crue liquide de faible ampleur ( $\approx Q10$ ).

- Le franchissement de la route départementale à un gabarit d'environ  $8 \text{ m}^3/\text{s}$ , mais considérant la rupture de pente à l'amont immédiat, des dépôts sont susceptibles de se produire ne permettant pas d'exclure un débordement pour des débits de crues inférieure ( $\approx 4 \text{ m}^3/\text{s}$ ).

Le SYMBHI n'envisage pas de classer l'ouvrage en système d'endiguement. Considérant les éléments apportés par le diagnostic réalisé par le RTM, les merlons à l'aval de la route départementale ne présentent pas de cohérence justifiant le classement d'un système d'endiguement avec un niveau de protection et une zone protégée adaptée aux enjeux. Les aléas susceptibles d'intervenir sur le torrent de Goncelin sont propices à générer des débordements pour des crues de faible ampleur. Il n'y a pas de mise en charge significative des merlons susceptible de générer un sur-aléa en cas de rupture.

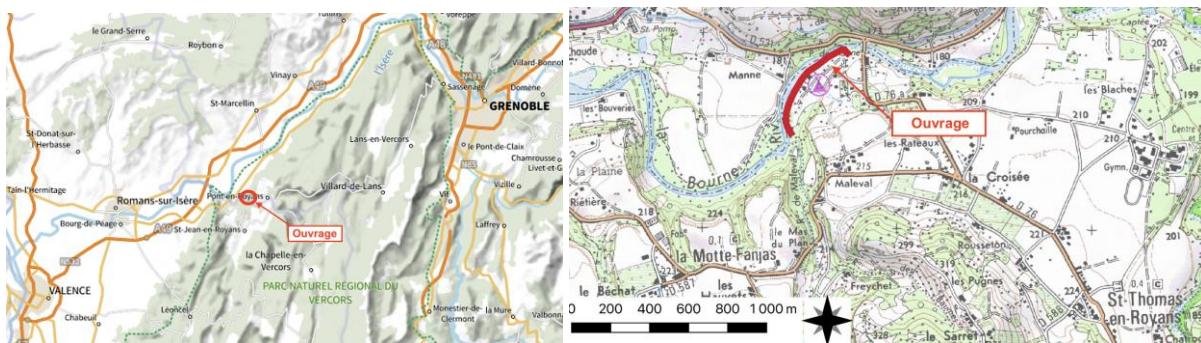
Figure 1 : Localisation de l'ouvrage du camping du Pont-de-Manne

L'ouvrage de 620 ml réalisé pour l'essentiel en remblai et complété par une section en mur béton, implanté en rive gauche de la Bourne, est localisé à l'aval du Village de st Thomas-en-Royans, au niveau du Pont-de-Manne qui traverse la Bourne (Figure 1). Le talus n'est pas revêtu et par endroit des blocs de protection sont disposés en pied d'ouvrage mais la végétation en place ne permet pas de décrire précisément la quantité de bloc et la qualité de leur agencement.

- La construction du système d'endiguement du camping du Pont-de-Manne, réalisée par le propriétaire du camping, est un ouvrage non autorisé, technique hétérogène et en très mauvais état ;

- L'ouvrage protège la zone du camping entre Q2 (début de mise en charge) et environ Q15-Q20. Au-delà de Q20 l'ouvrage est contourné par l'amont et commence à inonder le camping ;

- Concernant les enjeux, les emplacements de camping ont pour l'essentiel été déplacés en dehors de la zone inondable par une crue centennale. Il reste dans la zone inondable un bâtiment d'accueil du camping, ainsi qu'une maison d'habitation ;

- Un schéma d'aménagement datant de 1997 (SOGREAH) met en avant la nécessité d'effacer l'ouvrage (risques importants de surverse) et propose de créer un élargissement du lit en terrasses emboitées (permettant d'augmenter la section hydraulique) ;

- La commission sécurité de la Préfecture Drôme a constaté en 2021 que les aménagements préconisés par le schéma de 1997 (SOGREAH) n'ont pas entièrement été mis en œuvre. La digue n'a notamment pas encore été effacée et l'élargissement du lit en terrasses emboitées n'a pas été mis en œuvre. La commission a aussi invité le SYMBHI, en tant que GEMAPIEN, à engager les études de danger permettant de statuer sur le devenir de l'ouvrage.

Le SYMBHI n'envisage pas de classer l'ouvrage en système d'endiguement. Le classement de l'ouvrage en système d'endiguement nécessiterait, au vu de son état actuel, un arasement complet et une reconstruction. Ce chantier n'apparaît pas justifié au regard des enjeux actuels. De plus, le non classement de l'ouvrage est en accord avec le schéma d'aménagement du secteur et la position de la commission sécurité de la Préfecture de la Drôme.
