# ROMANCHE SÉCHILIENNE, UN PROJET INTÉGRÉ ET CONCERTÉ

Retour d'expériences sur les suivis  
écologiques

Syndicat Mixte  
des Bassins  
Hydrauliques  
de l'Isère

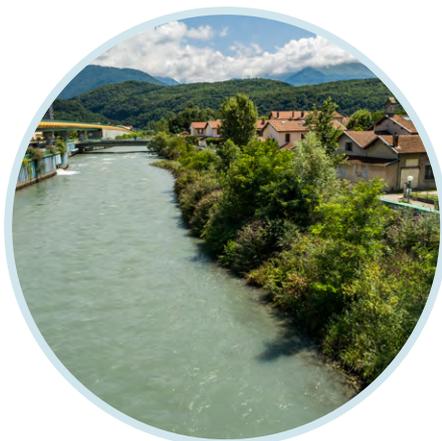
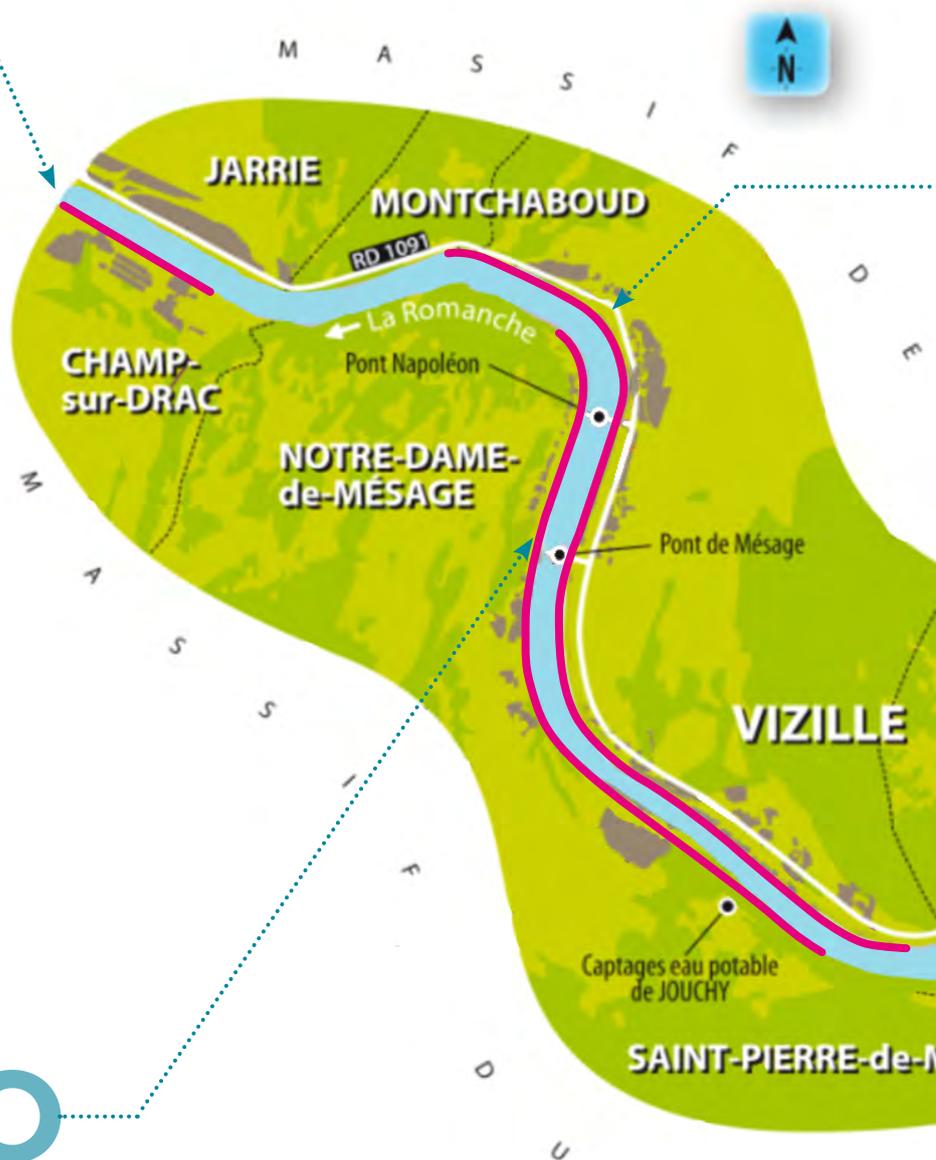
## BANQUETTES VÉGÉTALISÉES DE CHAMP-SUR-DRAC

Création de trois banquettes végétalisées dans la traversée entre Champ-sur-Drac et Jarrie sur 355 mètres linéaires (ml) au total dans une zone très anthropisée sur une rive et un mur en béton sur l'autre rive. Ces banquettes permettent à la faune terrestre, notamment au castor d'Europe, de se déplacer en restant caché

Concernant les plantations du lit mineur, les suivis montrent un bon développement du corridor écologique en pied des digues de Vizille à Saint Pierre de Mésage et sur les banquettes de Champ-sur-Drac permettant un déplacement de la faune terrestre dans ces zones péri-urbaines denses.

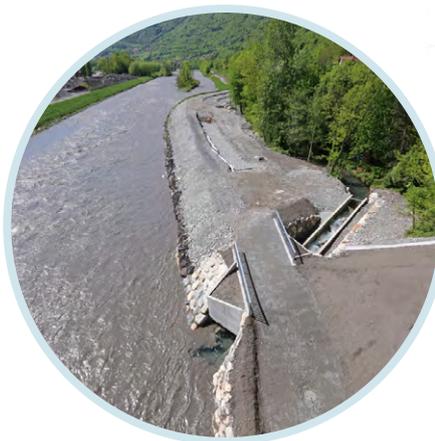
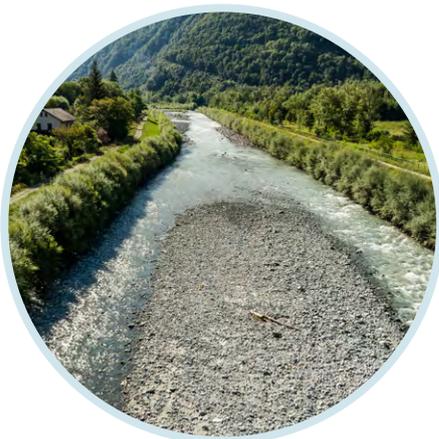
## PASSE À POISSONS DU RUISSEAU DE LA TOUCHE

Restauration de la franchissabilité piscicole entre la Romanche et le ruisseau de la Touche. Cette passe à poissons permet à la population piscicole de la Romanche de venir frayer dans le ruisseau de la Touche, où les vitesses d'écoulement sont moins importantes.

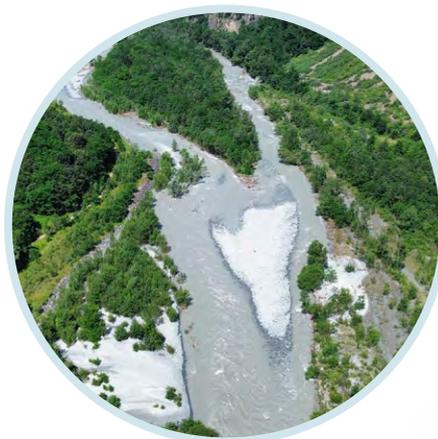
### VÉGÉTALISATION DES PIEDS DE DIGUES

Plantations de pieds de digues pour créer une zone de déplacement privilégiée pour la faune terrestre en zone urbanisée le long de la Romanche dans la traversée de Vizille.

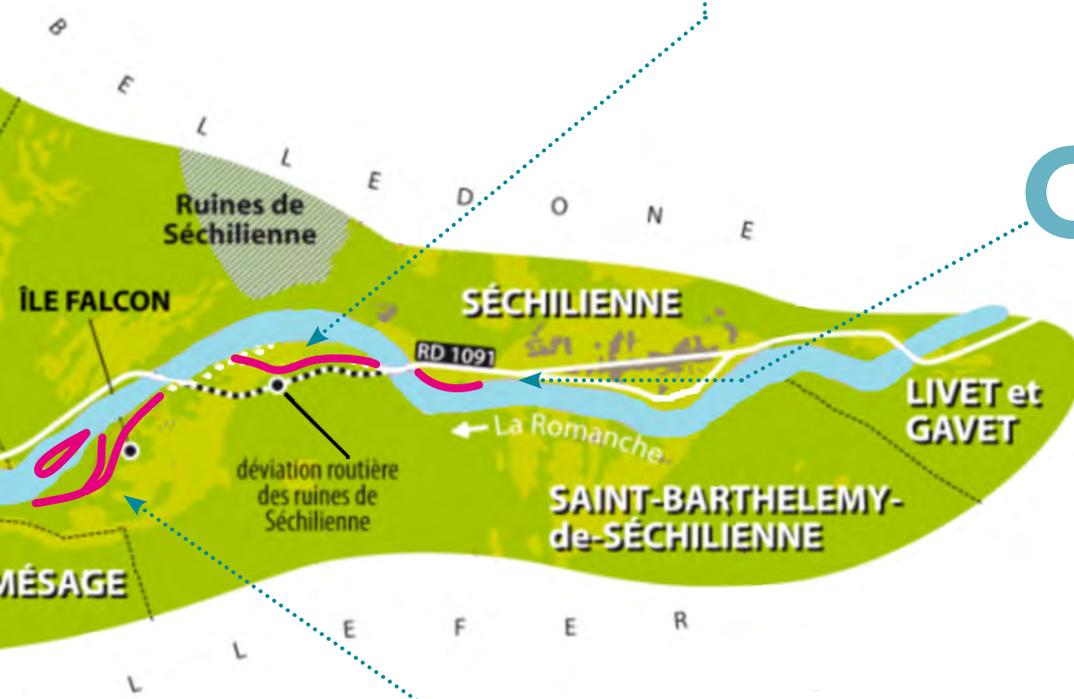
Restauration et renaturation de l'ancienne RD1091 (la nouvelle étant déplacée sur le versant opposé pour ne plus être soumise au risque d'éboulement)

- 650 ml de bras réouvert.
- Démantèlement de 230 ml de digue.

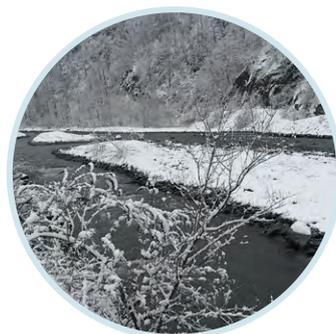
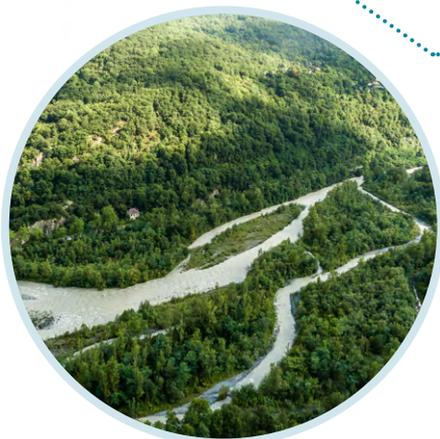
### BRAS DE SÉCHILIENNE

D'une plus petite ampleur, ce bras de 125 ml a été réouvert en amont de l'éboulement. Il se situe dans le lit mineur et n'a pas nécessité de démantèlement de digue.

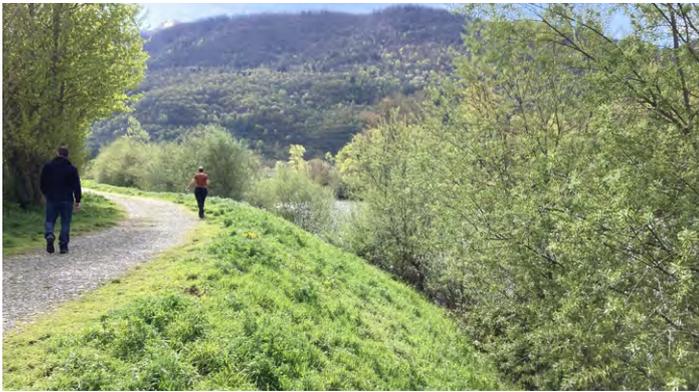
Plantation de pied de digues (2024)

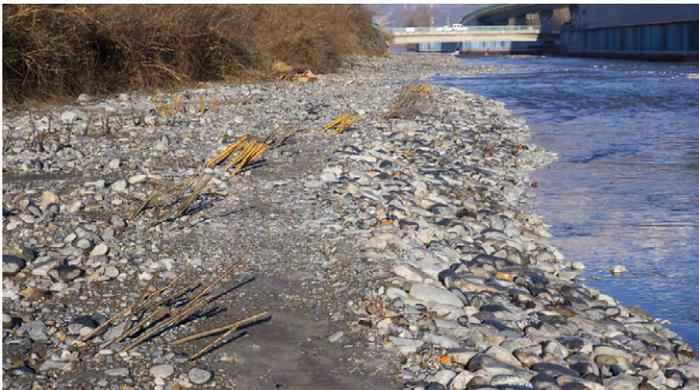
Bouturage de saules après travaux sur les banquettes de Champ-sur-Drac

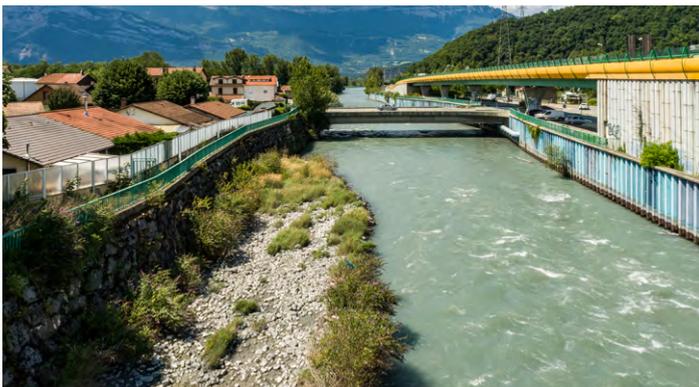
Banquettes végétalisées de Champ-sur-Drac (2022)

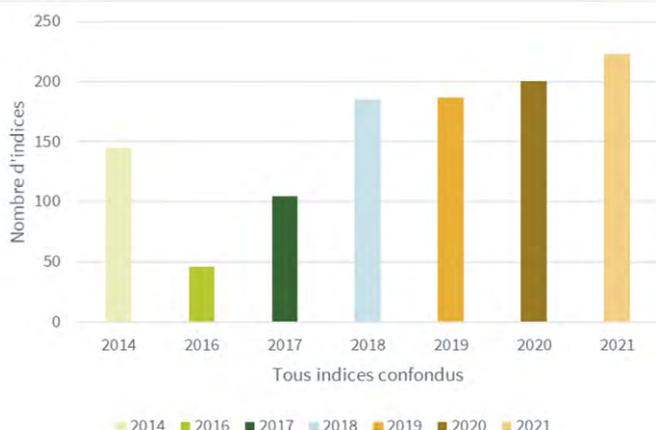
Indices de présences du Castor d'Europe dans les emprises chantier

On a observé une chute des indices de présence en 2016, juste après travaux. Perturbé temporairement par les travaux, le castor a abandonné certains territoires. Il s'est déplacé vers les affluents et vers l'aval. Au fur et à mesure des années les indices de présence se sont multipliés et sont remontés vers l'amont, jusqu'à la commune de Séchilienne où il a colonisé les nouveaux bras restaurés. Par ailleurs, les indices se densifient sur les zones aval, ce qui traduit une présence certaine de l'espèce et une probable présence de cellules familiales. En 2021, les zones d'activités se touchent, ce qui indique que le territoire semble saturé. Le castor semble s'être réinstallé durablement sur la basse Romanche et profite des plantations de pied de digues et des banquettes créées pour s'alimenter et se déplacer (trame verte restaurée).

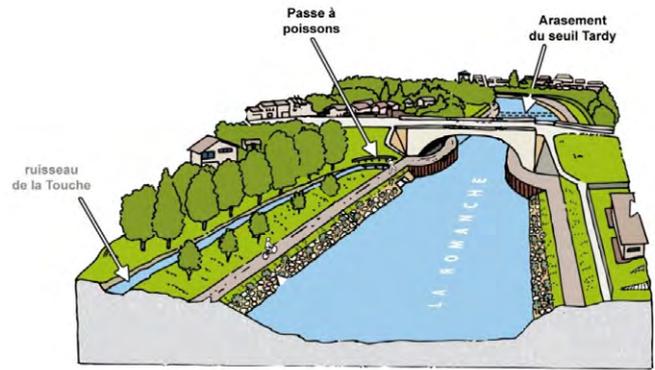
Schéma des aménagements de la franchissabilité piscicole du secteur de la Touche

Le projet Romanche Séchilienne comprend deux aménagements en faveur de la continuité piscicole : la reprise d'une ancienne passe à poissons non fonctionnelle, qui connectait la Romanche au ruisseau de La Touche via une buse de 160 mètres de long sous la digue et le démantèlement du seuil Tardy, jugé infranchissable pour la faune piscicole. L'amélioration de la passe à poissons était essentielle car certains poissons, comme la truite Fario, ont besoin d'annexes hydrauliques plus calmes, comme le ruisseau de la Touche pour se reproduire et se protéger lors des crues. Une passe à bassins a été construite à l'amont du pont Napoléon en rive gauche. En parallèle, le démantèlement du seuil Tardy a permis de rendre la Romanche franchissable par toutes les espèces présentes naturellement ; le seuil n'étant plus visible, même à basses eaux.

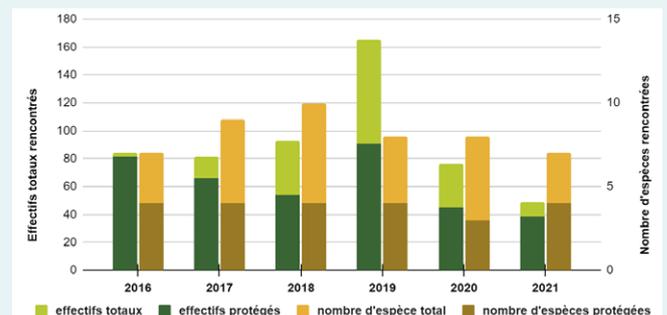
Evolution de la population d'oiseaux hivernants en termes d'effectifs et de diversité d'espèces

Toutes les espèces cibles relevées avant travaux ont été revues chaque année de suivi. On relève tout de même une baisse des effectifs depuis 2019 que ce soit pour les espèces cibles ou pour toutes les espèces réunies. Les suivis à 10 et 15 ans permettront de mieux comprendre cette dynamique.

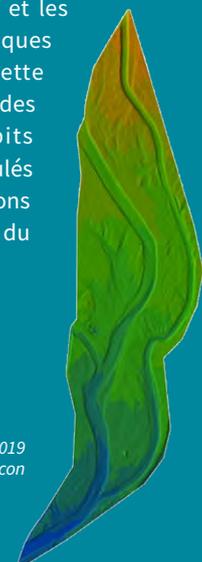
Levé LIDAR 2019 des bras de l'Île Falcon

Le suivi de dépôts et des érosions dans le lit de la rivière et sur les berges est réalisé en comparant deux modèles numériques de terrain (MNT). Ces MNT sont construits comme un maillage de données d'élévation du terrain, c'est-à-dire une carte des altitudes du terrain prospecté. La soustraction entre un MNT de l'état post-travaux et un MNT pris à un instant T fournit deux informations essentielles : (1) une carte des érosions/dépôts. Ces cartes fournissent le bilan sédimentaire entre deux dates, c'est-à-dire les volumes de matériaux érodés ou déposés pendant la période déterminée. (2) Des profils en long ou en travers peuvent être dressés à partir des MNT pour voir localement les effets d'érosion ou de dépôt.

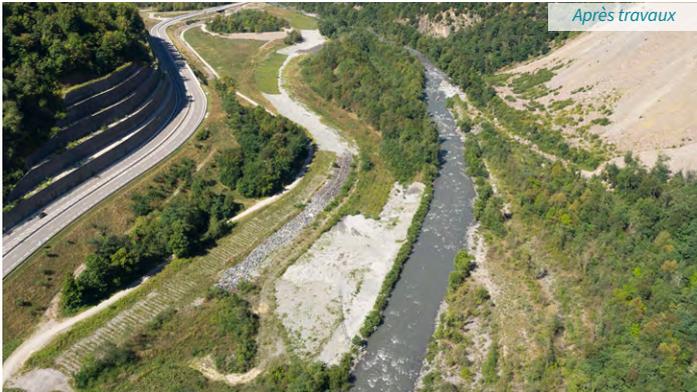
### *Dynamique sédimentaire dans le bras de décharge des Ruines de Séchilienne suite aux crues*

Les suivis hydro-morphologiques montrent une bonne dynamique sur le secteur du bras de décharge des Ruines de Séchilienne. Depuis la crue vingtennale de juin 2024, on observe que la Romanche a pris sa place dans son nouveau bras. La décharge hydraulique a entraîné un dépôt sédimentaire à l'amont du bras, ce qui permet la répartition des écoulements entre l'ancien et le nouveau bras. Les mouvements d'importants volumes de sédiments montrent que le bras est très actif et fonctionnel lors des hauts débits.

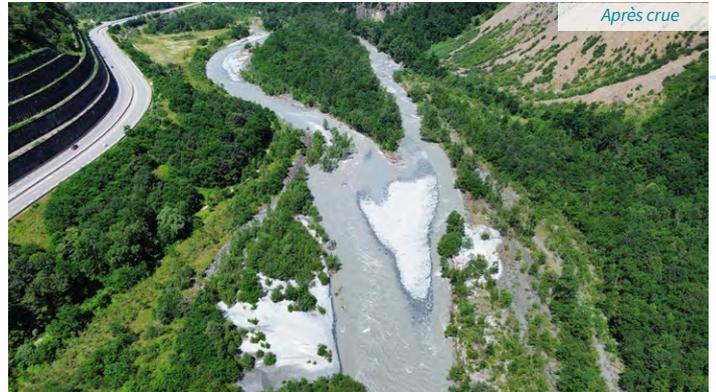
La dynamique des bras de l'Île Falcon est globalement moins forte et les volumes mobilisés (par érosion ou dépôt) sont moins importants que ceux observés sur le bras de décharge. Cependant, un exhaussement de 30 cm du lit mineur de la Romanche au droit de l'entrée du bras permet d'optimiser leur mise en eau. Le fond du bras est recouvert de bancs de galets non colonisés par la végétation ce qui indique une bonne dynamique. A l'inverse, le bras le plus éloigné de la Romanche, moins régulièrement en eau, se colonise progressivement par des saules et des peupliers. Les suivis topographiques ne montrent pourtant pas d'élévation du fond du bras.

D'une manière générale, la formation de bancs alternés et les bilans sédimentaires témoignent d'une dynamique encore faible mais stable qui garantit le bon fonctionnement des bras de l'Île Falcon.

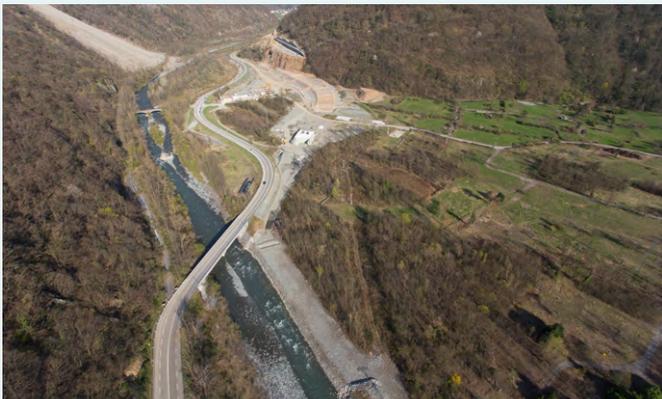
2014 : avant travaux

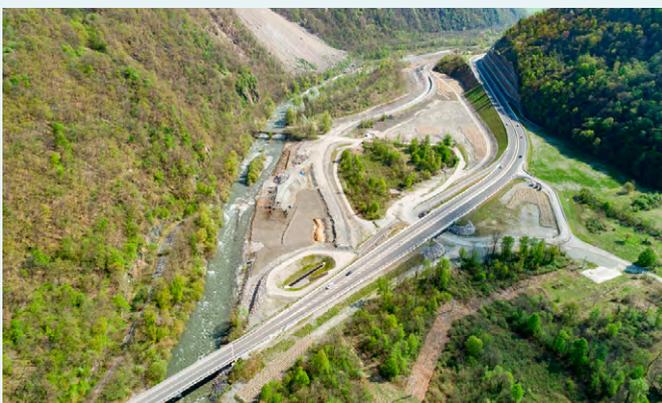
2017 : pendant travaux

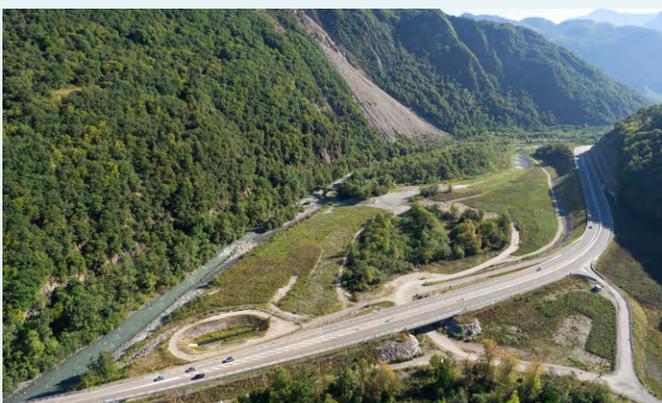
2018 : après travaux

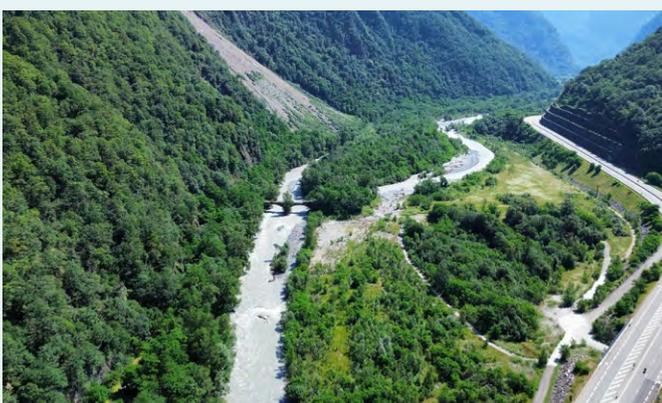
2024 : après la crue de juin 2024
