Sites touchés par l'épisode de décembre 1991

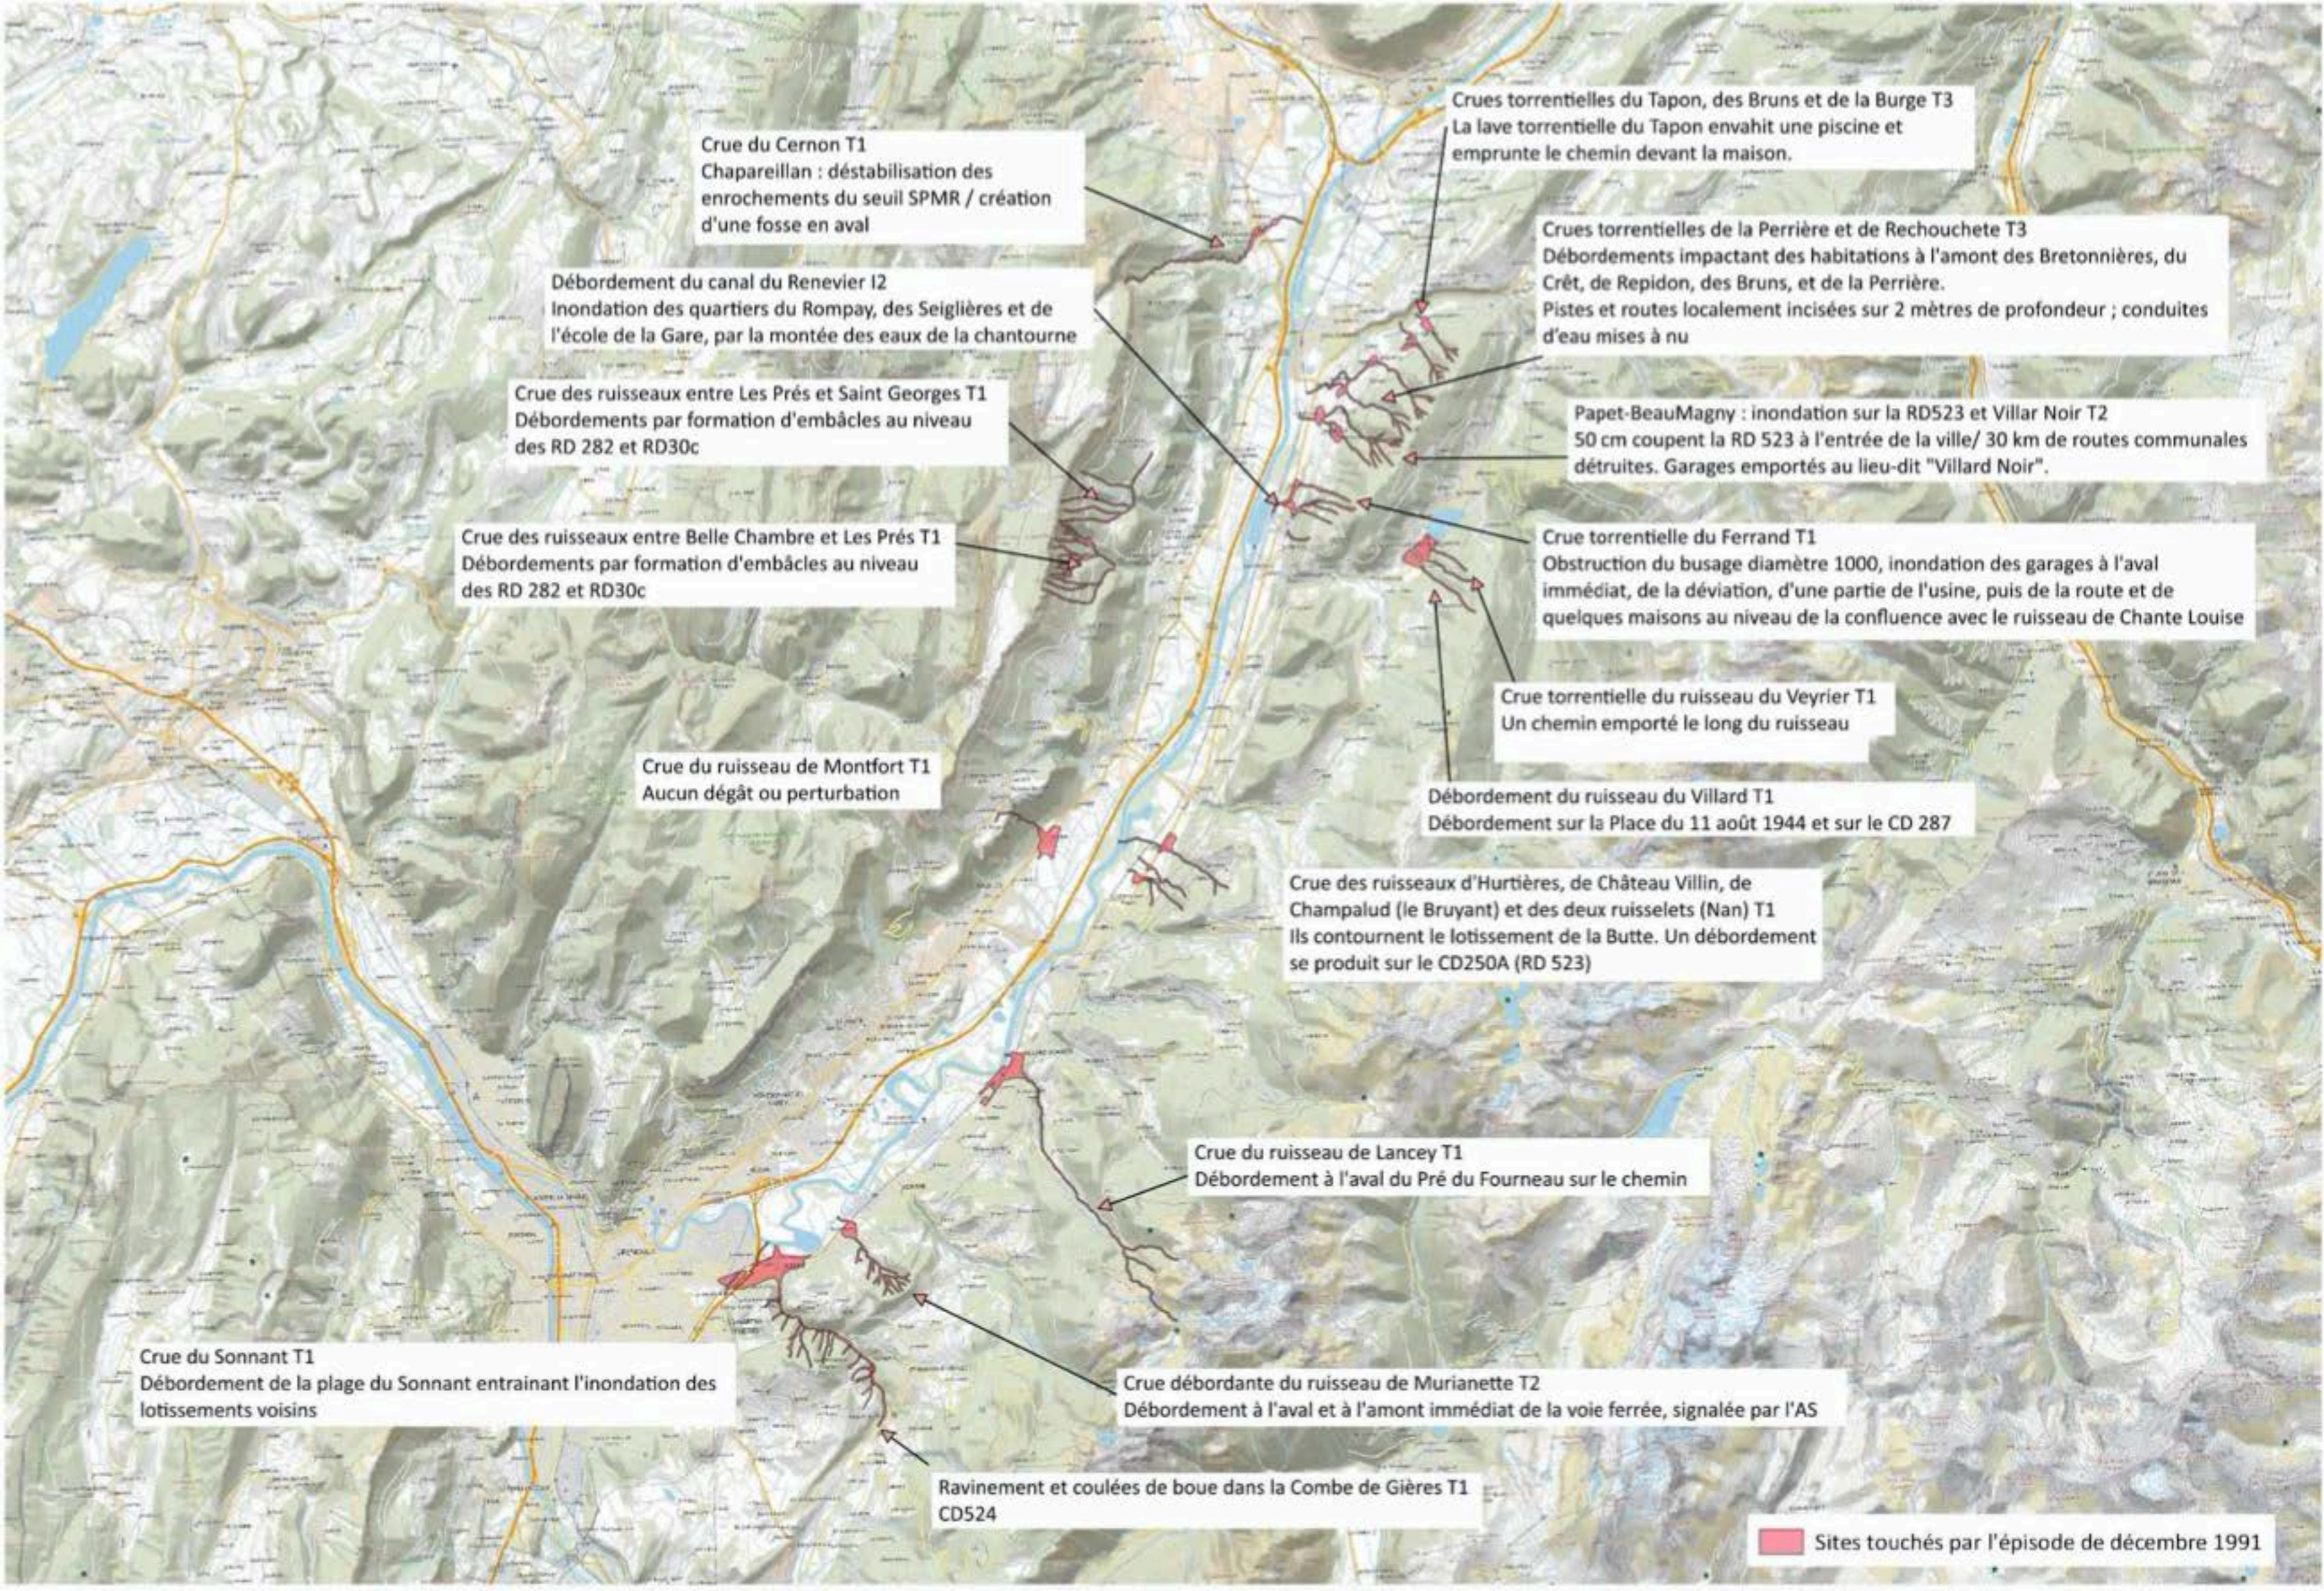
**Crue du Cernon T1**  
Chapareillan : déstabilisation des enrochements du seuil SPMR / création d'une fosse en aval

**Débordement du canal du Renevier I2**  
Inondation des quartiers du Rompay, des Seiglières et de l'école de la Gare, par la montée des eaux de la chantourne

**Crue des ruisseaux entre Les Prés et Saint Georges T1**  
Débordements par formation d'embâcles au niveau des RD 282 et RD30c

**Crue des ruisseaux entre Belle Chambre et Les Prés T1**  
Débordements par formation d'embâcles au niveau des RD 282 et RD30c

**Crue du ruisseau de Montfort T1**  
Aucun dégât ou perturbation

**Crue du Sonnant T1**  
Débordement de la plage du Sonnant entraînant l'inondation des lotissements voisins

**Ravinement et coulées de boue dans la Combe de Gières T1**  
CD524

**Crues torrentielles du Tapon, des Bruns et de la Burge T3**  
La lave torrentielle du Tapon envahit une piscine et emprunte le chemin devant la maison.

**Crues torrentielles de la Perrière et de Rechouchete T3**  
Débordements impactant des habitations à l'amont des Bretonnières, du Crêt, de Repidon, des Bruns, et de la Perrière.  
Pistes et routes localement incisées sur 2 mètres de profondeur ; conduites d'eau mises à nu

**Papet-BeauMagny : inondation sur la RD523 et Villar Noir T2**  
50 cm coupent la RD 523 à l'entrée de la ville/ 30 km de routes communales détruites. Garages emportés au lieu-dit "Villard Noir".

**Crue torrentielle du Ferrand T1**  
Obstruction du busage diamètre 1000, inondation des garages à l'aval immédiat, de la déviation, d'une partie de l'usine, puis de la route et de quelques maisons au niveau de la confluence avec le ruisseau de Chante Louise

**Crue torrentielle du ruisseau du Veyrier T1**  
Un chemin emporté le long du ruisseau

**Débordement du ruisseau du Villard T1**  
Débordement sur la Place du 11 août 1944 et sur le CD 287

**Crue des ruisseaux d'Hurtières, de Château Villin, de Champalud (le Bruyant) et des deux ruisselets (Nan) T1**  
Ils contournent le lotissement de la Butte. Un débordement se produit sur le CD250A (RD 523)

**Crue du ruisseau de Lancey T1**  
Débordement à l'aval du Pré du Fourneau sur le chemin

**Crue débordante du ruisseau de Murianette T2**  
Débordement à l'aval et à l'amont immédiat de la voie ferrée, signalée par l'AS
